ANÁLISE DE FALHA DE UMA MÁQUINA DE ENSAIO

Failure Analysis of a compression testing machine

André Rocha Pimenta^{a,*}
Franklin Delano Cavalcante Leitão^b
Rodrigo M. Silva^b
Marília Garcia Diniz^b

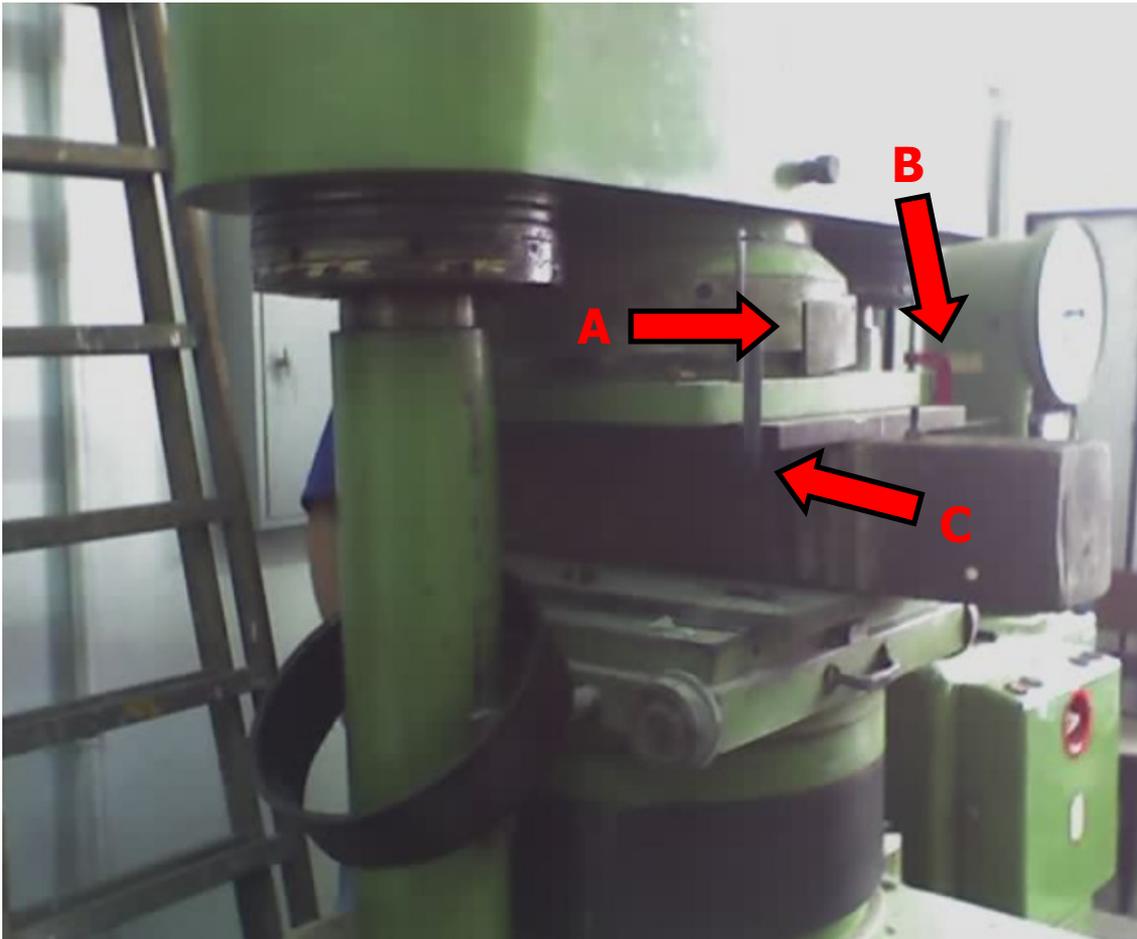
A Figura 01 apresenta a máquina de ensaio de compressão DRWB 300 do Laboratório de Engenharia da Universidade do Estadual do Rio de Janeiro, cuja capacidade é de 300 toneladas e onde durante um ensaio ocorreu a fratura de um dos parafusos de fixação da garra. O item "A" apontado na Figura 01 é o parafuso de fixação da garra (item "B") que suporta o cabeçote superior da máquina (item "C"). Durante a realização de um ensaio de compressão, o parafuso de fixação da garra fraturou de forma repentina, prejudicando a realização do ensaio e comprometendo a disponibilidade de máquina para execução de serviços externos e uso dos alunos até o término de sua manutenção.

Figura 01 – Máquina para ensaio de compressão DRWB 300 do Laboratório de Engenharia da Universidade estadual do Rio de Janeiro

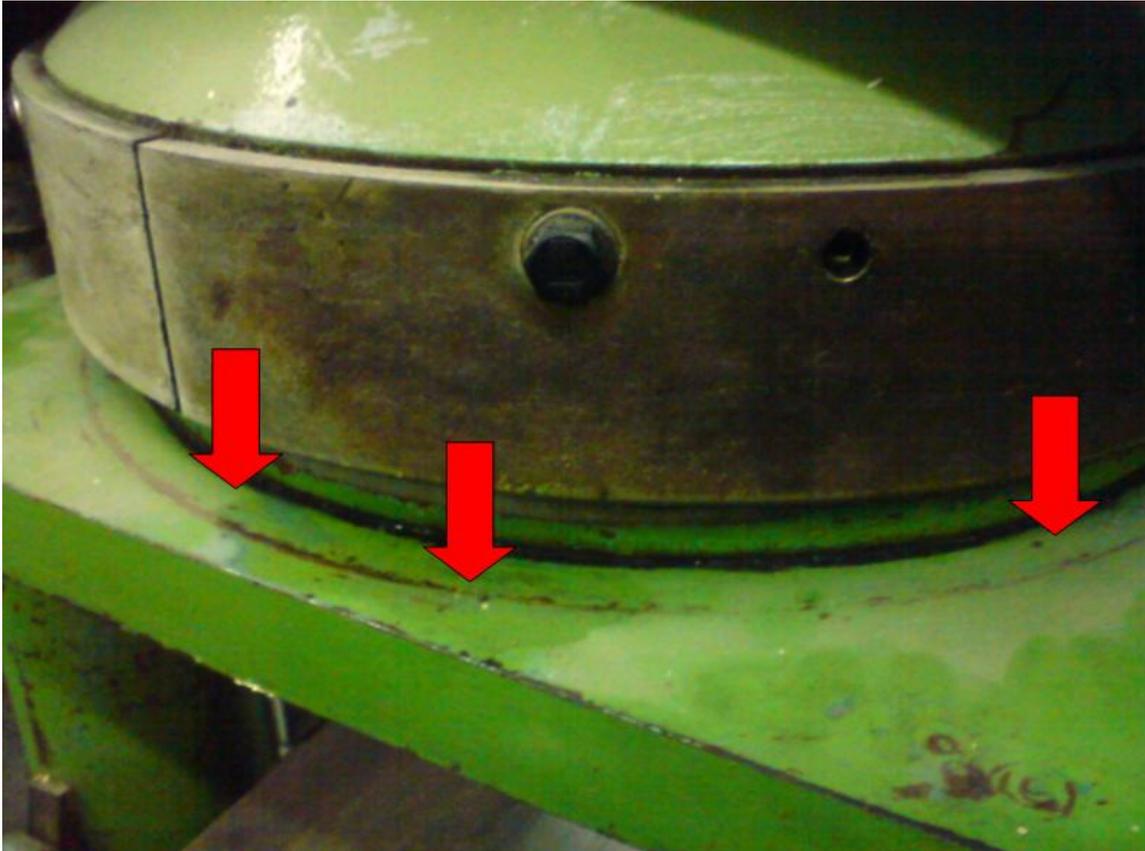
Ao observar a máquina em funcionamento, notou-se que corpos de prova de blocos de concreto, preparados equivocadamente, poderiam sobrecarregar os parafusos de sustentação da garra.

Quando as superfícies do corpo de prova não estão paralelas, o cabeçote superior possui um mecanismo de compensação dessa inclinação, adaptando-se ao corpo de prova. Caso o corpo de prova esteja muito inclinado, o cabeçote superior pode encostar em uma das garras de fixação, empurrando-a para cima e, assim, realizando um esforço sobre o parafuso que fixa a garra. A hipótese de que o cabeçote superior empurra as garras é corroborada pelas marcas existentes na pintura da peça; estas marcas são destacadas na Figura 02.

Figura 02 – Máquina para ensaio de compressão, detalhe das marcas de atrito do cabeçote superior com as garras de fixação.

Para evitar futuras sobrecargas, recomenda-se maior cuidado no preparo dos corpos de prova. Na construção dos mesmos, as faces superior e inferior devem ficar o mais paralelas possível, evitando-se que o cabeçote superior da máquina empurre as garras de fixação para cima durante a operação, o que pode acarretar a fratura do parafuso de fixação das garras.

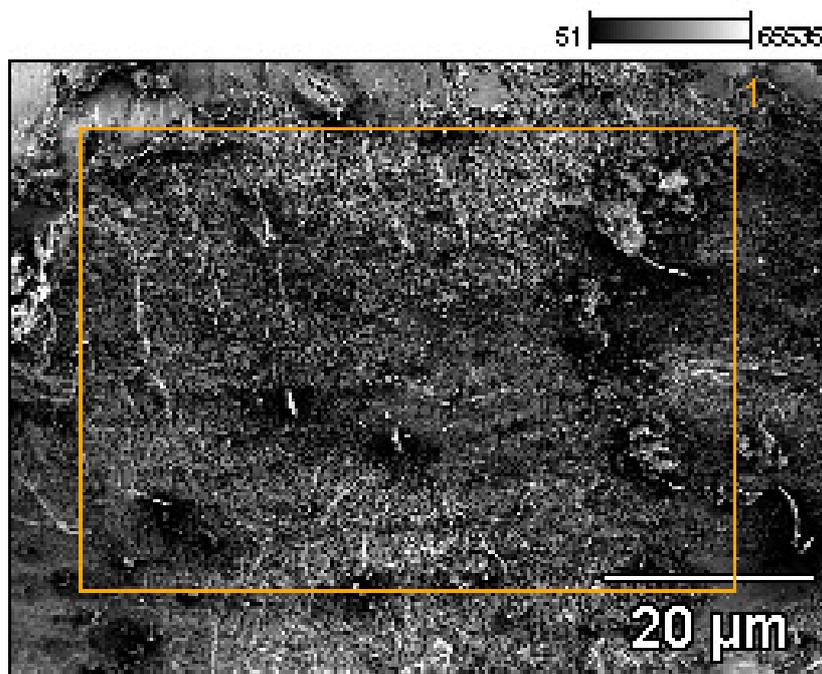
As Figuras 03 e 04 apresentam, respectivamente, a área selecionada para o ensaio de EDS o resultado da análise química realizada no MEV. Devido à ausência de registros sobre os componentes da máquina, não existe um padrão de composição química que possa ser comparado com o resultado, contudo o EDS aponta para a existência de elementos de um aço ao carbono comum sem a presença de elementos de liga. Não foi possível estabelecer-se a correspondência da análise química com um aço padronizado por normas, devido ao ensaio de EDS não fornecer os percentuais de cada elemento químico encontrado, indicando apenas a existência desses elementos.

Figura 03 – Área seleccionada para o ensaio de EDS, aumento 1500x, MEV, modo SE

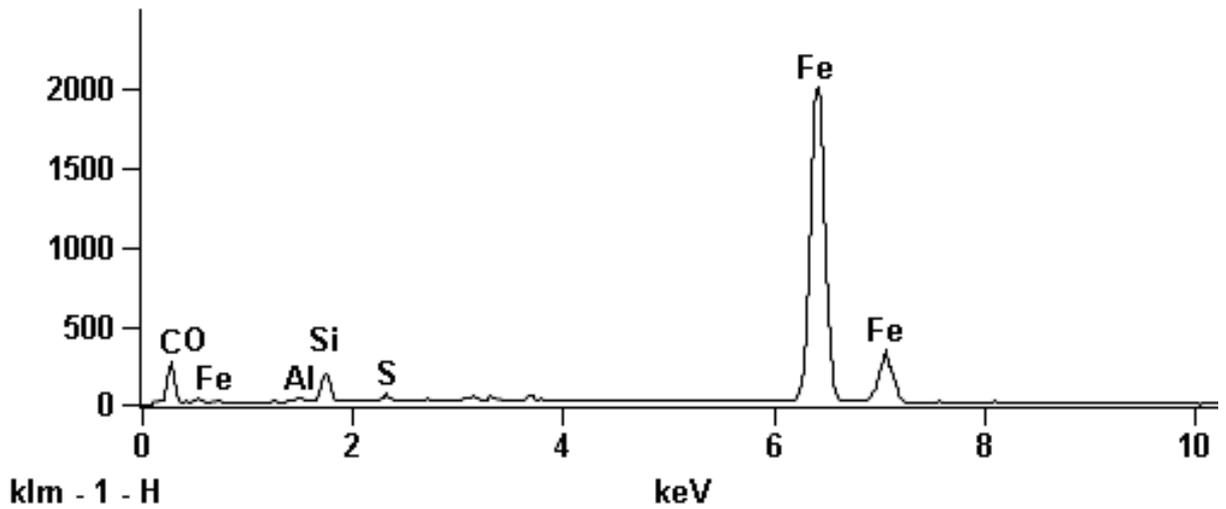
A presença de alumínio pode ser provavelmente atribuída ao processo de fabricação do aço. Segundo Souza (1989), o alumínio é muito utilizado como desoxidante para acalmar os aços de baixo carbono, tendo como principais efeitos o refinamento do grão e o aumento da tenacidade.

Figura 04 – Resultado do EDS, picos significativos de Fe, Si e Al

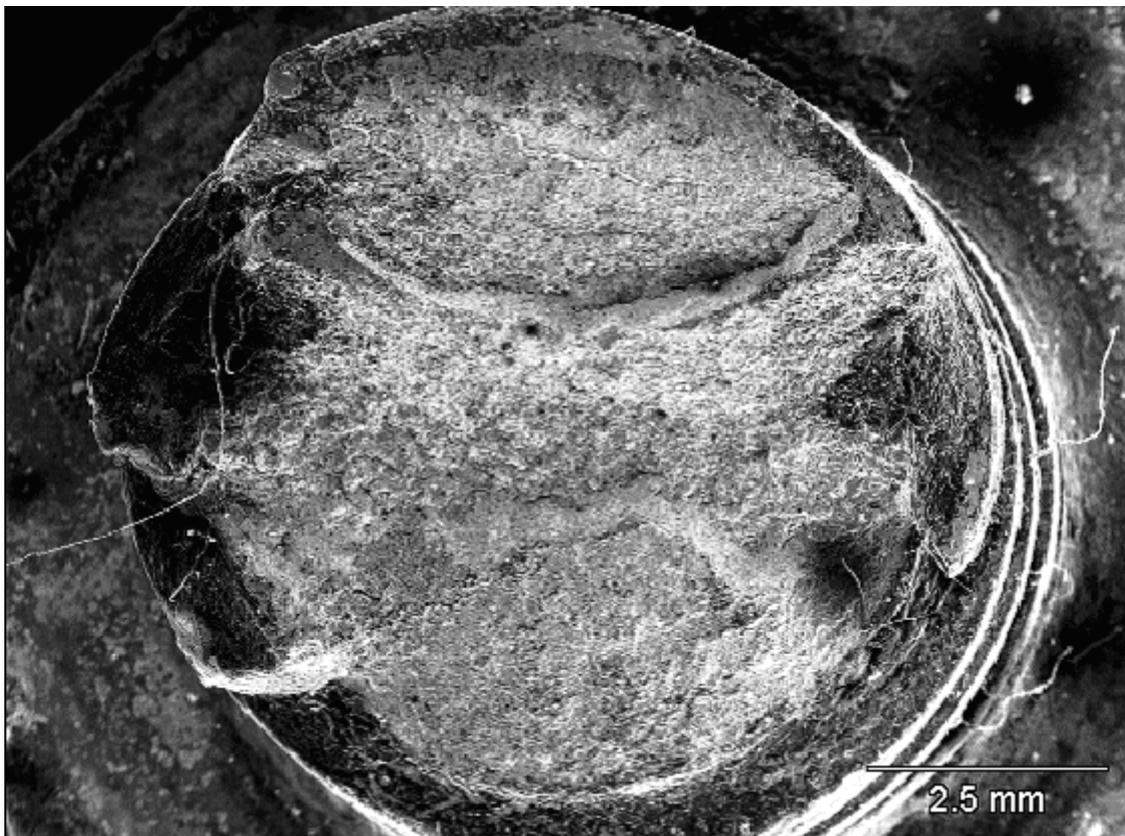
Figura 05 – Superfície de fratura do parafuso, aumento 10x, MEV, modo SE

Giordano *et al.* (2008), através de uma observação macrográfica, observou, em uma fratura de uma peça de injetora, a existência de marcas de *chevron*, que indicam que a peça fraturou por fadiga. Porém, a macrografia da região de fratura do parafuso ilustrada pela Figura 05 não apresenta nenhuma evidência que indique o modo de fratura.

Em uma varredura por toda a área da amostra fraturada, não foram encontrados indicadores que apontassem para mecanismos de fadiga, como estrias, regiões polidas de nucleação de trincas ou marcas de *chevron*. A mesma ausência foi percebida em relação aos padrões de superfícies comuns à fratura frágil; não foram encontrados *flats* de mudanças de planos cristalinos ou por consequência de fratura de clivagem.

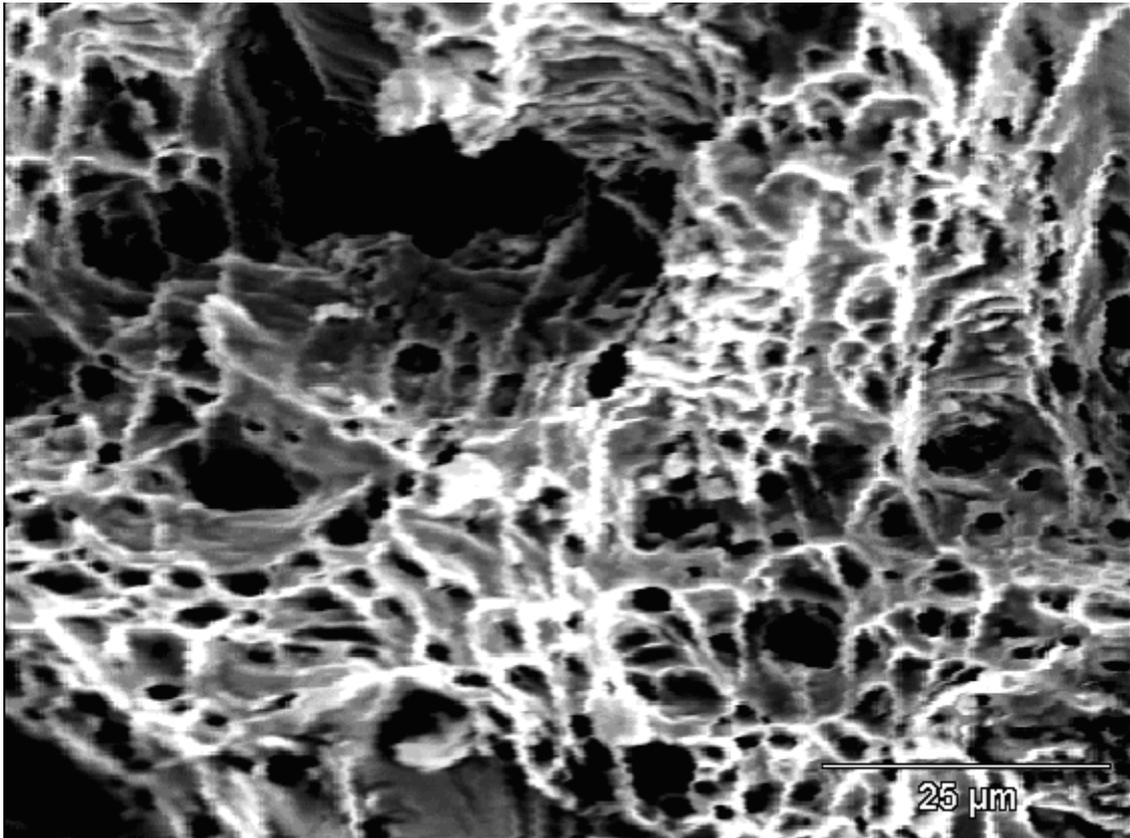
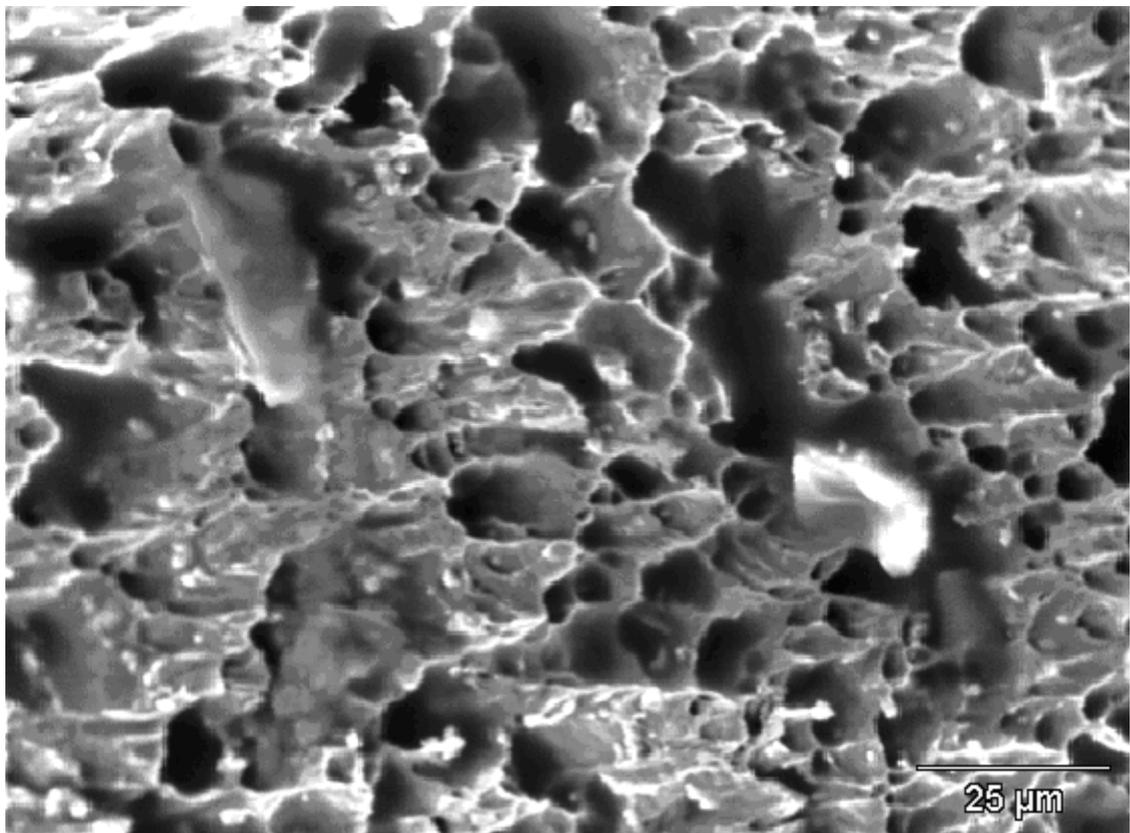
Figura 06 – Superfície de fratura do parafuso, aumento 1200x, MEV, modo SE

Figura 07 – Superfície de fratura do parafuso, aumento 1200x, MEV, modo SE

Observou-se a presença de *dimples* esféricos e alongados em toda a superfície analisada, conforme pode ser observado na Figura 06 e na Figura 07. A presença de *dimples* está associada a uma fratura do tipo dúctil e a esforços de tração ou cisalhamento. Esse tipo de fratura normalmente ocorre quando o material é submetido a uma tensão acima do seu limite de resistência. Complementando, a hipótese da fratura, devido à presença de alumínio no parafuso do presente estudo, pode ser descartada, já que o mecanismo de fratura encontrado na análise de fractografia foi do tipo dúctil.

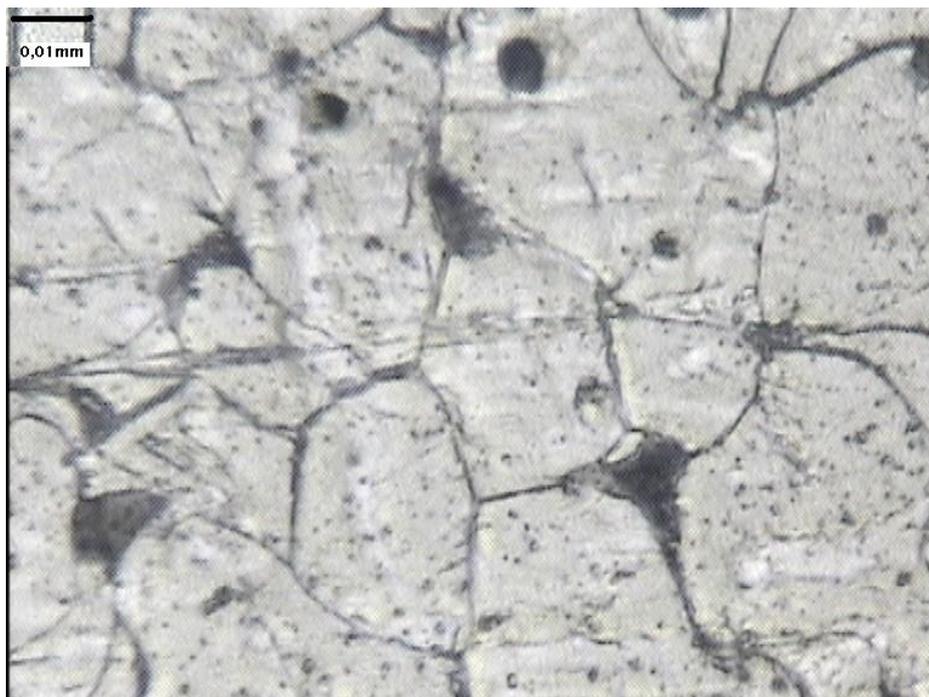
A Figura 08 mostra a microestrutura do parafuso em uma região próxima à fratura, notando-se a presença de uma grande quantidade de ferrita e uma pequena quantidade de perlita. Segundo o *Metals Handbook* (2004), é uma estrutura característica de um aço de baixo carbono, o que reforça a teoria de que o material é um aço de baixo teor de carbono.

Figura 08 – Microestrutura do parafuso

Na análise em microscópio óptico, não foram encontradas quaisquer regiões com microestruturas alteradas ou qualquer indício que apontasse para a possibilidade de corrosão nos contornos de grão.
