## **CONTROLE HIGIÊNICO-SANITÁRIO EM DIFERENTES LINHAS DE ENVASE PARA PRODUÇÃO DE BEBIDAS EM UMA INDÚSTRIA NO RIO GRANDE DO SUL.**

Renata Morgana da Silva dos Santos<sup>a</sup>, Júnia Capua Lima Novello<sup>b</sup>

a Universidade Estadual do Rio Grande do Sul (UERGS), Ciência e Tecnologia de Alimentos, *Campus* Caxias do Sul.

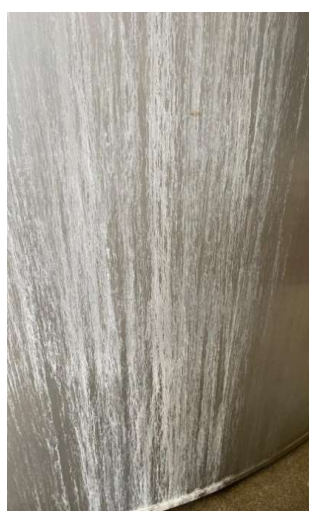
Figura 5- Tanque de aço inoxidável para armazenamento de suco: (a) destaque para a presença de manchas esbranquiçadas de minerais incrustados na superfície; (b) aplicação do detergente ácido na etapa de limpeza; (c) tanques após a limpeza com detergente ácido.

Durante a revisão dos PPHO, observou-se também que havia deterioração na superfície dos tanques de aço inoxidável usados no armazenamento do suco de uva integral. Este problema foi relacionado aplicação inadequada de um detergente alcalino, com pH muito elevado, para limpeza das superfícies destes tanques. Como resultado observou-se a formação de manchas esbranquiçadas e foscas, ou seja, incrustação de sais minerais e remoção da camada passivadora (Figura 5a). Para isso, desenvolveu-se aplicou-se um detergente formulado a base de Ácido Fosfórico e Bifluoreto de Amônio (Halitec, Brasil), para remover de maneira eficaz o resíduo mineral e recuperar a camada passivadora do aço inoxidável dos tanques.
